Tutkintaselostus

C 11/1996 R

Junamiehen kuolemaan johtanut tapaturma vaihtotyössä Veitsiluodon teollisuusratapihalla Kemissä 30.9.1996

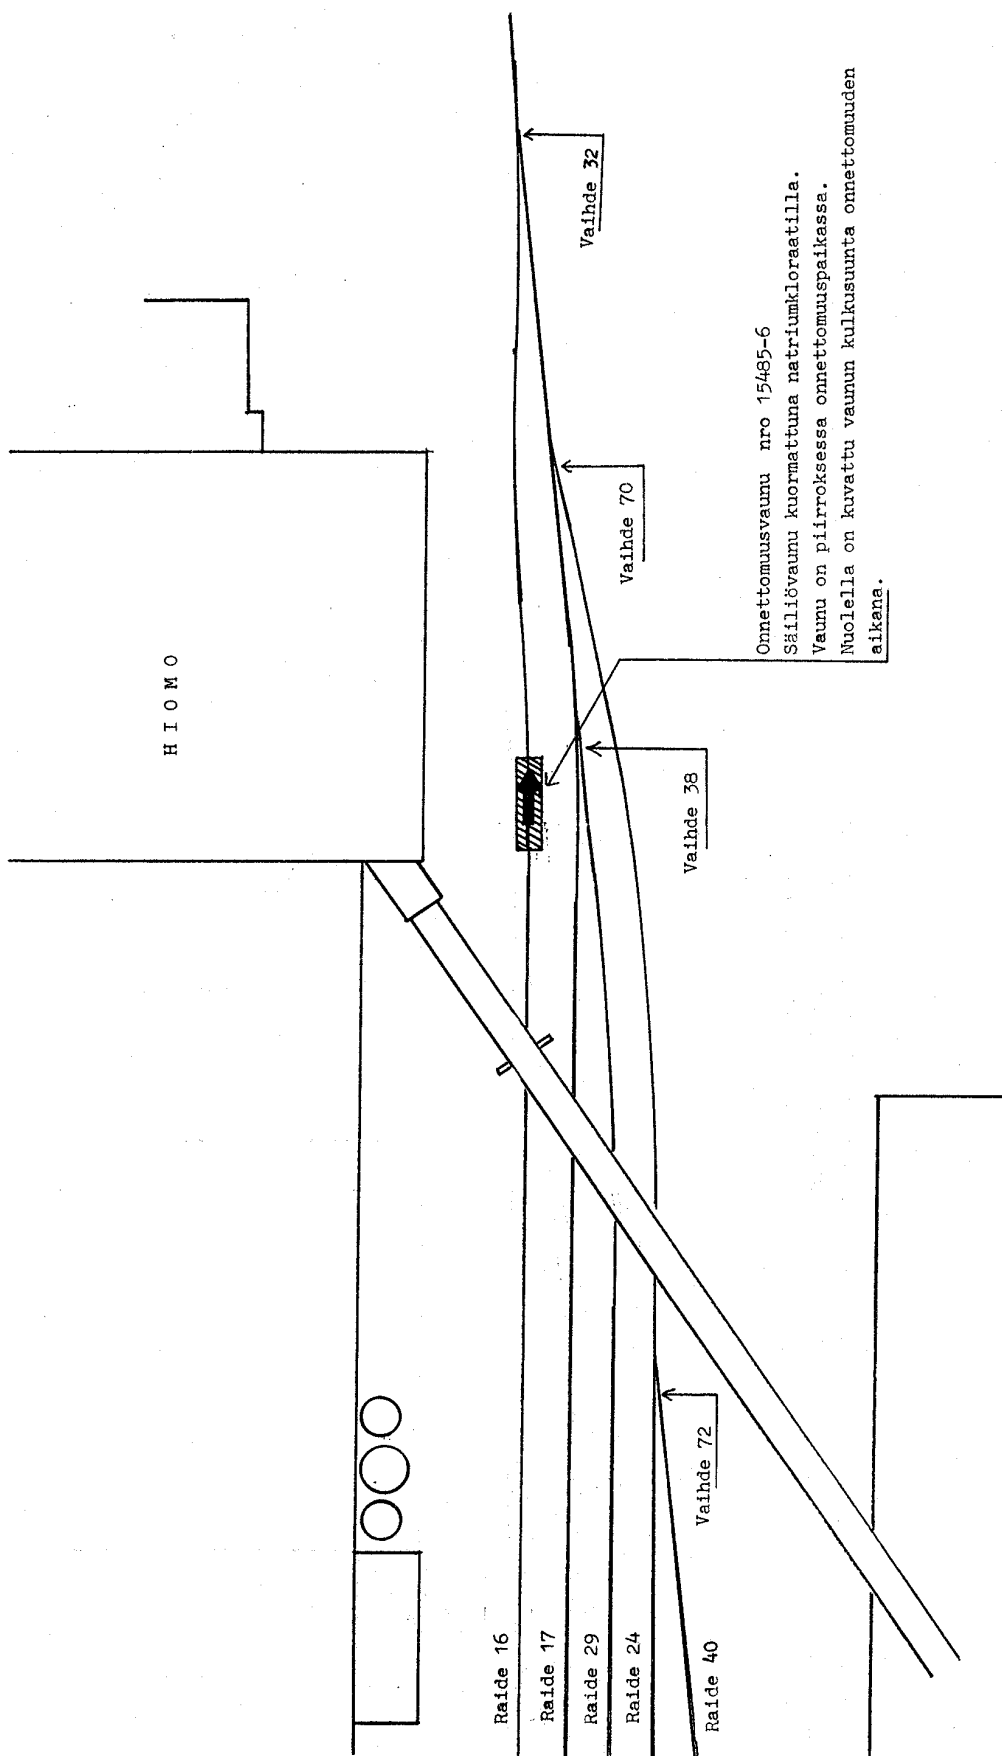
Kuva 2. Kuolemaan johtaneen vaihtotyötapaturman tapahtumapaikka Kemissä Enso Fine Papers Oy:n Veitsiluodon teollisuusratapihalla 30.9.1996; vaunu onnettomuuspaikalla.

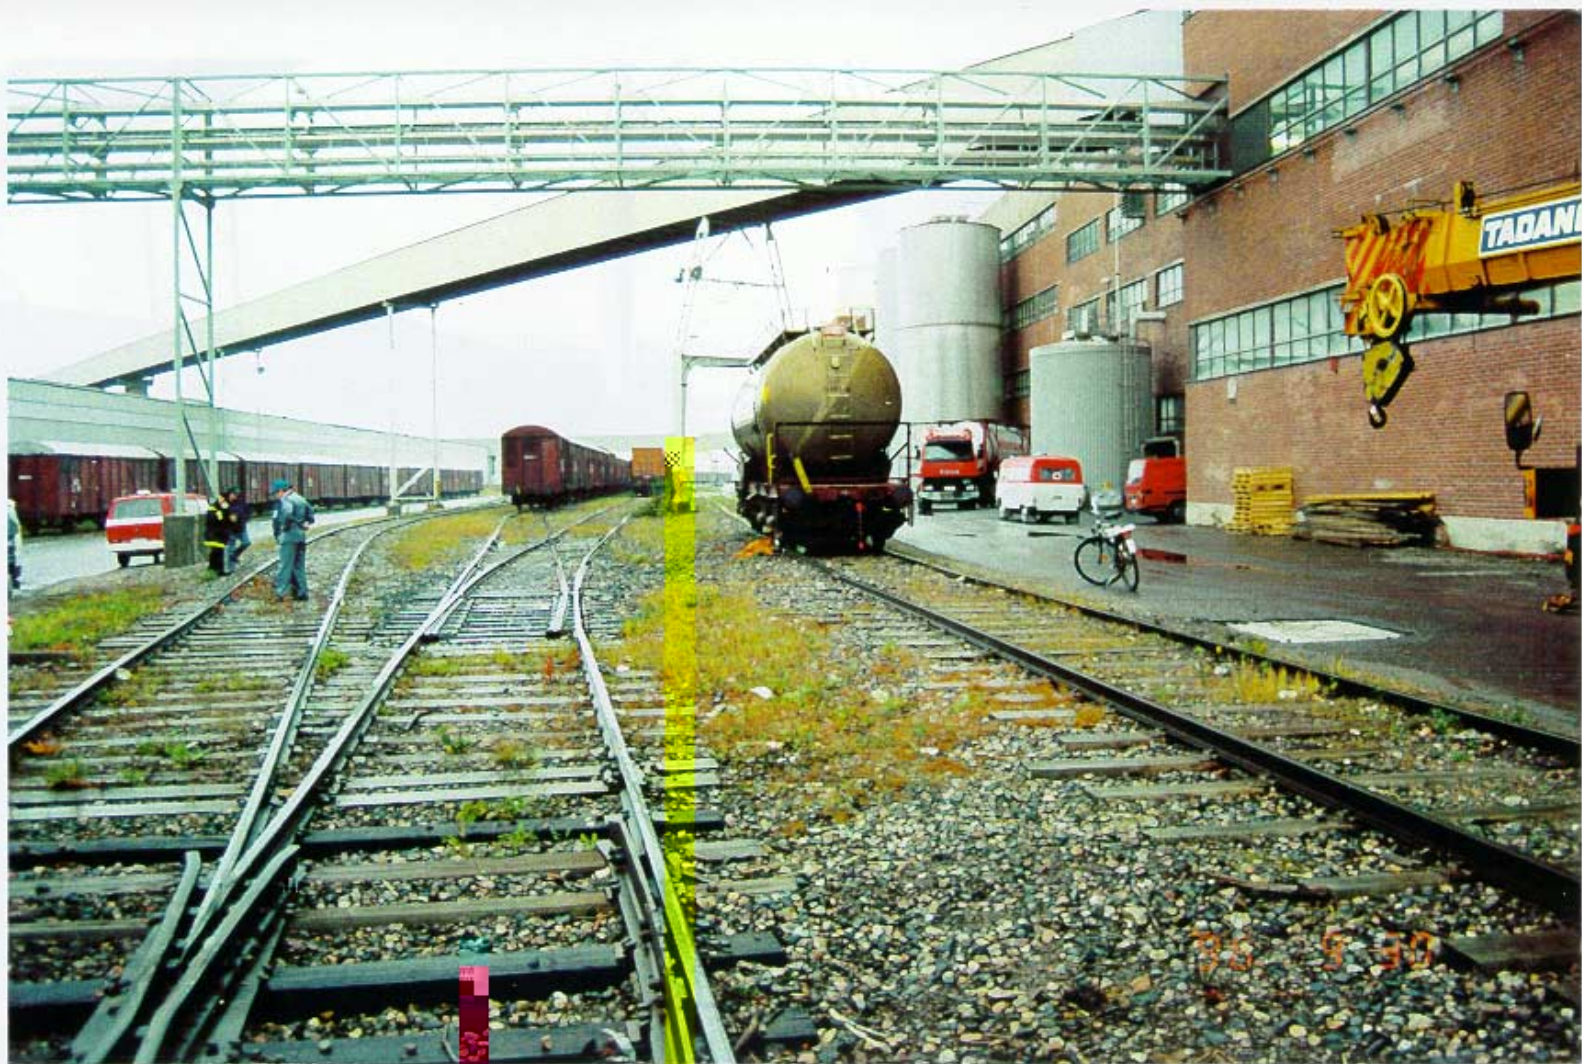
Säiliövaunun kytkinhanan avaaminen aiheutti vaunun täyden jarrutuksen. Hidastuminen oli niin voimakas, että junamies putosi vaunun päädyssä kiskoille ja vaunun ensimmäinen oikeanpuoleinen pyörä kulki junamiehen keskivartalon yli murskaten sen. Hän kuoli välittömästi. Lopuksi uhri raahautui vielä vaunun telin alla, pyörien välissä jonkin matkaa. Vaunu pysähtyi noin 4,5 metrin matkalla jarrutuksen alkamisesta, hiomon kohdalle.

Kuva 3. Yleiskuva onnettomuuspaikasta Sol-vaunu numero 15485-6 raiteella hiomon edessä. Tapaturman uhrin ruumis huovalla peitettynä vaunun alla.

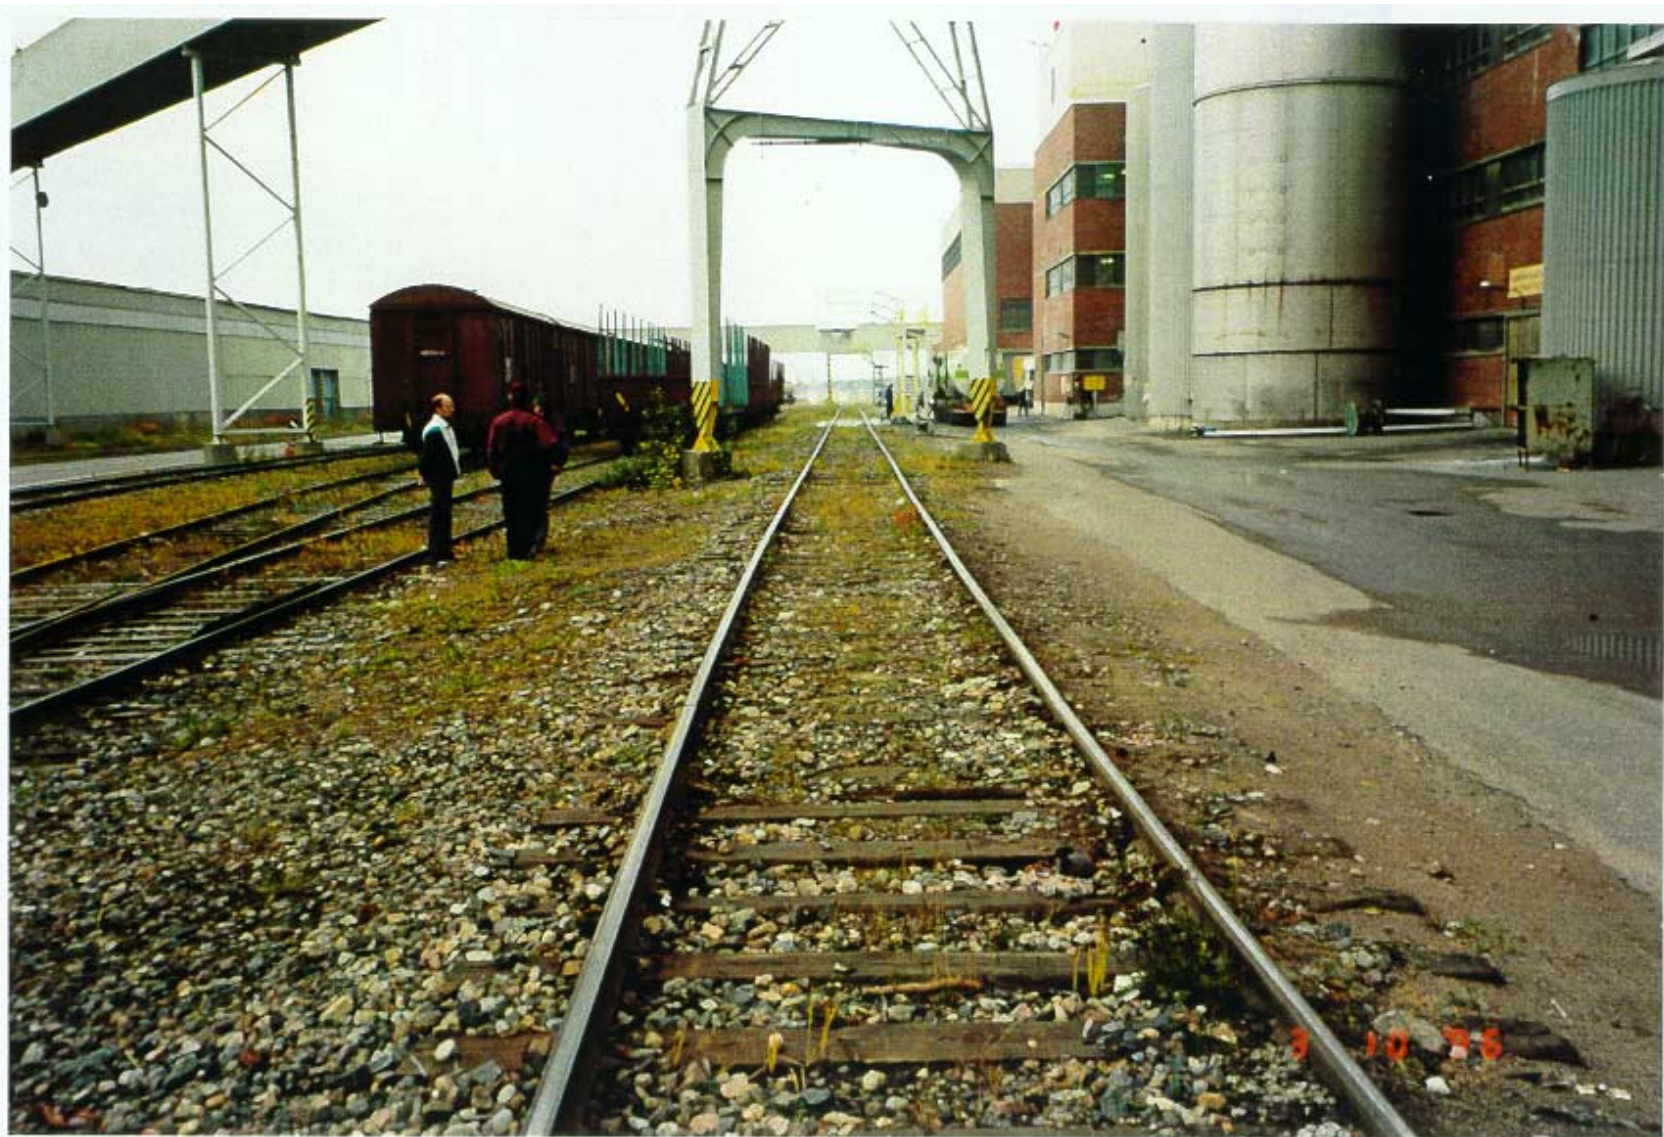
Lisäksi yhtenä syynä onnettomuuden syntyyn on ollut kosteudesta ja kemikaaleista johtunut raiteiden liukkaus, joka esti vaunun jättämisen mäkeen lähemmäksi vaihdetta, jonka kautta vaunu oli tarkoitus työntää odotusraiteelle. Tämä houkutteli junamiestä jättämään vaunu vauhdissa haluamaansa paikkaan vaihteen 32 jälkeen, siinä kuitenkaan onnistumatta. Vaunu pysähtyi liian aikaisin.

Kuva 4. Radan kunto tapahtumapaikalla.
